## FRÁVEITUMÁL Í HRAFNTINNUSKERI

**Greinargerð með tilkynningu til ákvörðunar um matsskyldu**

**15.04.2019**

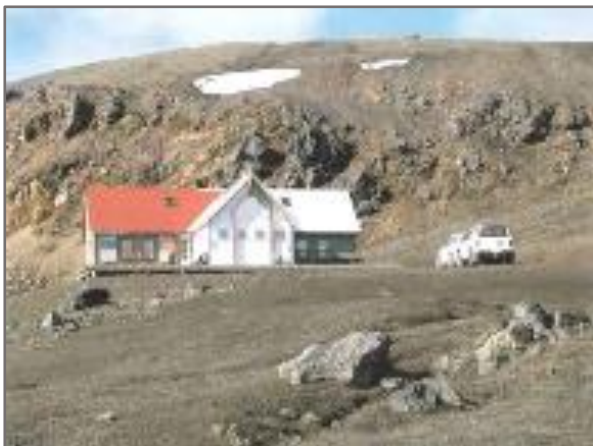
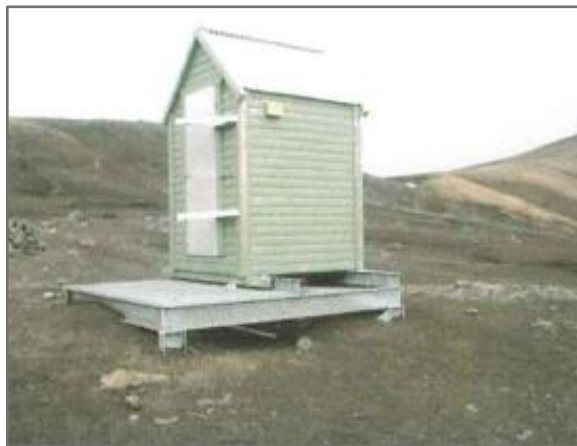
**MYND 3** Höskuldsskáli eftir stækkun árið 2007 (vinstri mynd) og kamar á tjaldsvæði (hægri mynd). Myndin af skálanum er tekin frá tjaldsvæði og sjá má að yfirborðið einkennist af sandi, fastri klöpp og lausum steinum (Deiliskipulag skálasvæðis við Hrafninnusker, 2010).

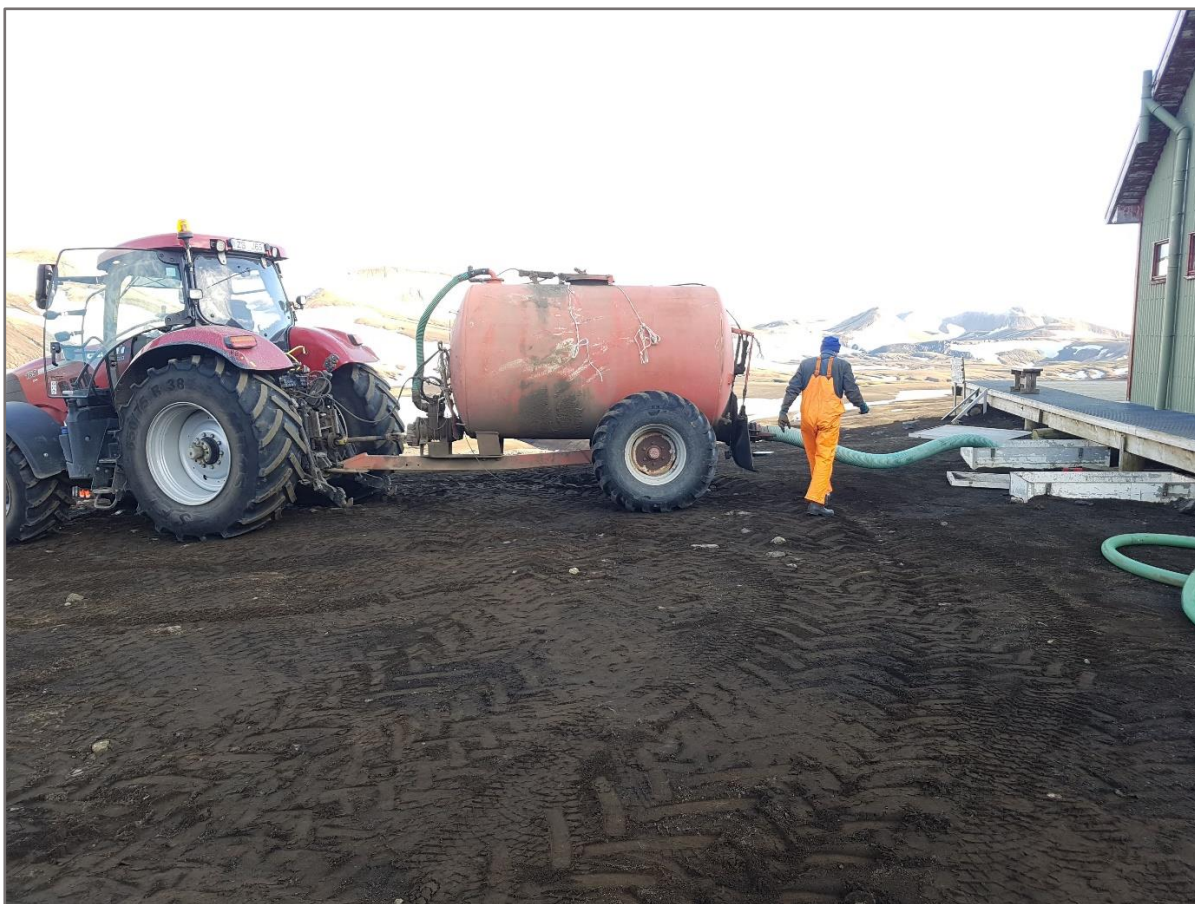
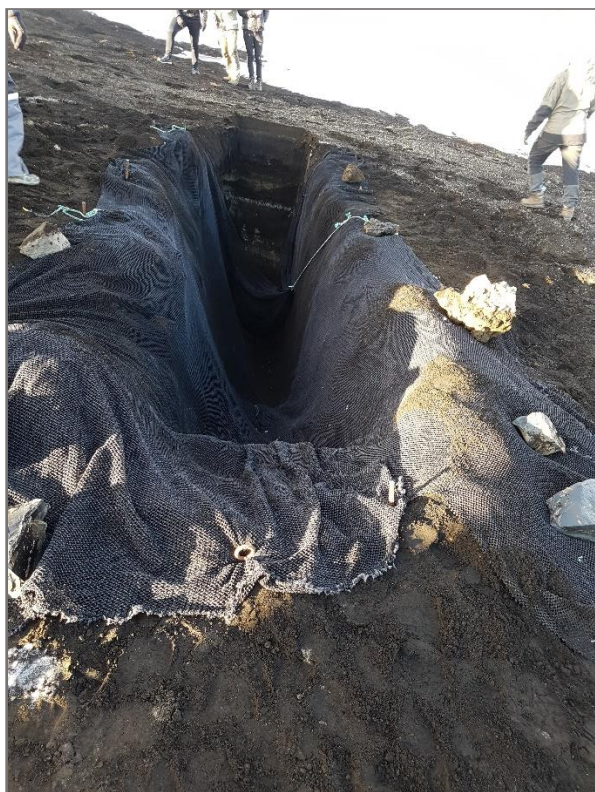
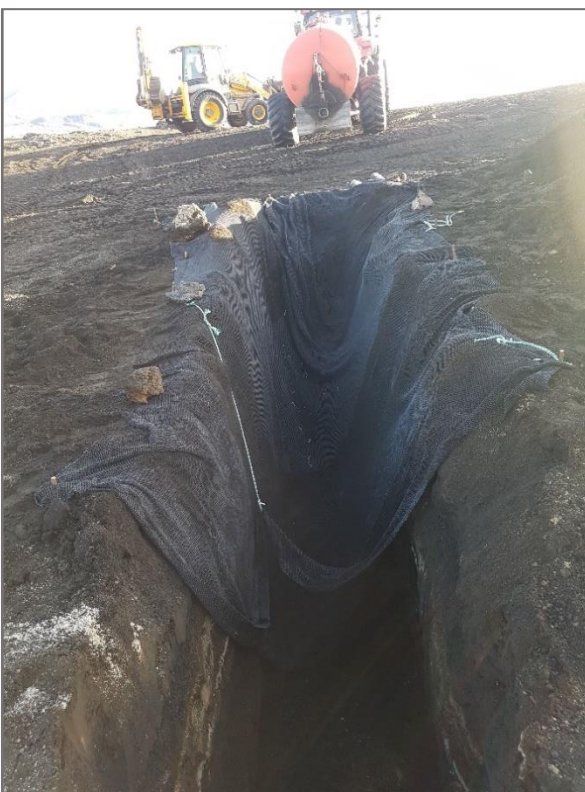
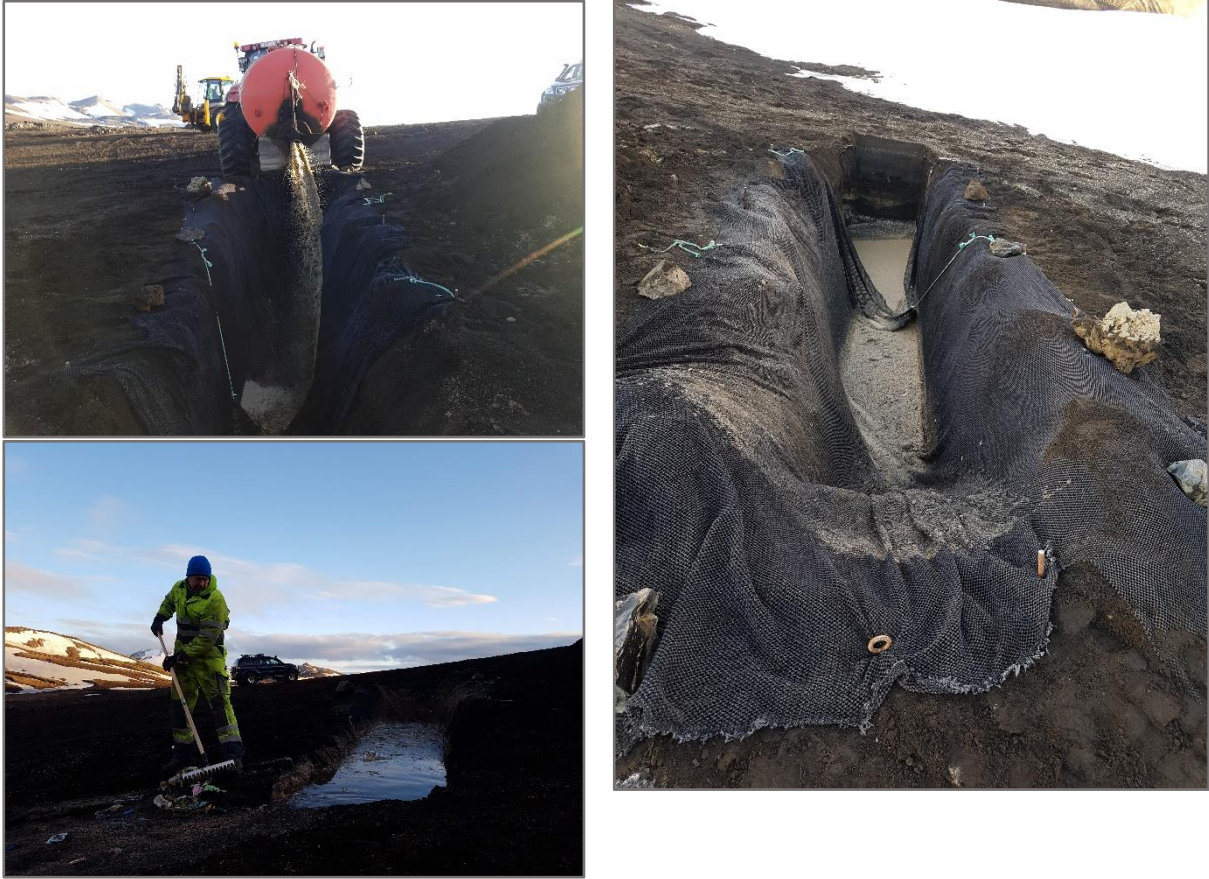
**MYND 6** Tilraun Ferðafélags Íslands til að grófhreinsa sorp úr salernisúrgangi frá Höskuldsskála 14. september 2018. Fyrsta mynd sýnir haugsugu sem tæmdi safntanka við skálann og næstu tvær myndir sýna rækjunetið sem strengt var yfir botn og hliðar gryfju sem grafinn var til förgunar salernisúrgangsins. Síðustu þrjár myndirnar sýna salernisúrganginn í gryfjunni og skálavörð Höskuldsskála er hann rakar úrgangi úr netinu (ljósmyndir frá Ferðafélagi Íslands, 2019).

Í minnisblaði HSL frá 2017 voru nefndar nokkrar úrbótatillögur, til að mynda að koma upp lágmarks sorpsöfnun á svæðinu, þar með talið setja ruslabiður með loki inn á öll salernisrými og að setja upp skilmerkilegar leiðbeiningar á salernum og ítreka mikilvægi þess að ekkert megi fara í salernin annað en það sem rekja má til eðlilegrar líkamsstarfsemi. Einnig var lagt til að reyna grófhreinsun á salernisúrgangi fyrir förgun hans og var það reynt sumarið 2018 með hjálp rækjunets sem lagt var í gryfjur þær sem grafnar voru fyrir salernisúrganginn. Tilraunina má sjá á mynd 6.

Eins og mynd 6 sýnir reyndist erfitt verk að grófhreinsa salernisskólpið með hjálp rækjunetsins, sem þó var fest niður í jarðveginn áður en losun skólps ofan í gryfjuna fór fram. Rækjunetið losnaði frá köntum gryfjunnar svo erfitt reyndist að ná því aftur upp eftir að skólpið hafði sigið ofan í jarðveginn. Einnig má sjá að nálægð starfsmanns Ferðafélagsins við sóttmengað sorpið var mikil sem þykir óæskilegt og getur verið sjúkdómsvaldandi ef viðkomandi er ekki bólusettur fyrir sjúkdómum sem borist geta með óhreinsuðu skólpi, t.d. stífkrampa og lífrarbólgu A (BFA, 2019).

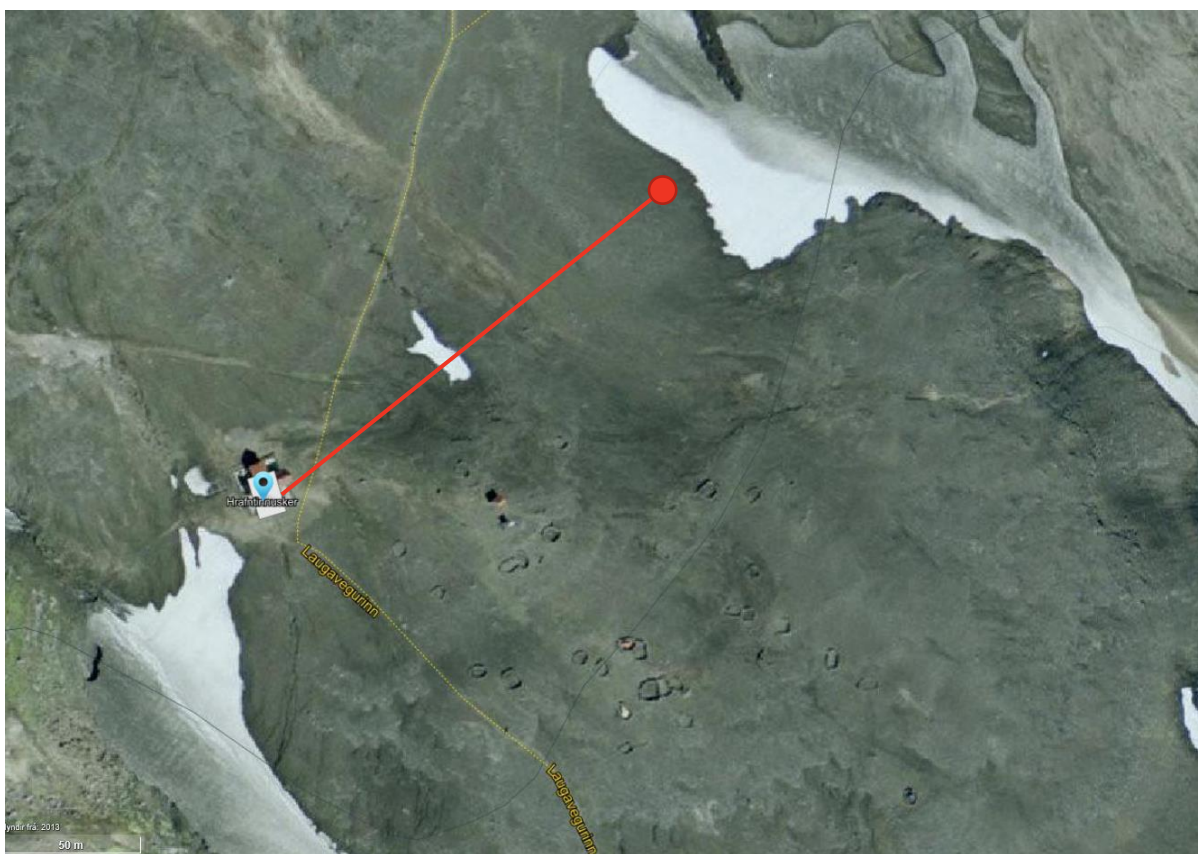
**MYND 7** Staðsetning förgunarstaðar salernisskólps frá Höskuldsskála. Fjarlægð frá Höskuldsskála að förgunarstað salernisskólps er um 180 m norðaustur af skálanum. Grófleg staðsetning förgunarstaðar er merkt inn á kortið með rauðum hring (merking höfundar).

Í þessum kafla verður mögulegum áhrifum af áframhaldandi förgun salernisúrgangs á umhverfi í Hrafninnuskeri lýst. Á mynd 4 má sjá deiliskipulag skálasvæðis við Hrafninnusker, en staðsetning núverandi förgunarsvæðis salernisúrgangs er sýnd á mynd 7.

Reynt hefur verið að grafa gryfjur fyrir salernisúrganginn eins langt frá og ekki í sjónmáli frá skálanum og tjaldsvæði og hægt er en fjarlægð frá skála að förgunarstað er um 180 m. Nokkur byrgi (gerð af gestum úr lausum steinum á staðnum) á tjaldsvæðinu eru þó nær förgunarstaðnum og sést hann vel þaðan. Við skoðun HSL á förgunarstaðnum mátti sjá merki um úrgangi á yfirborði.

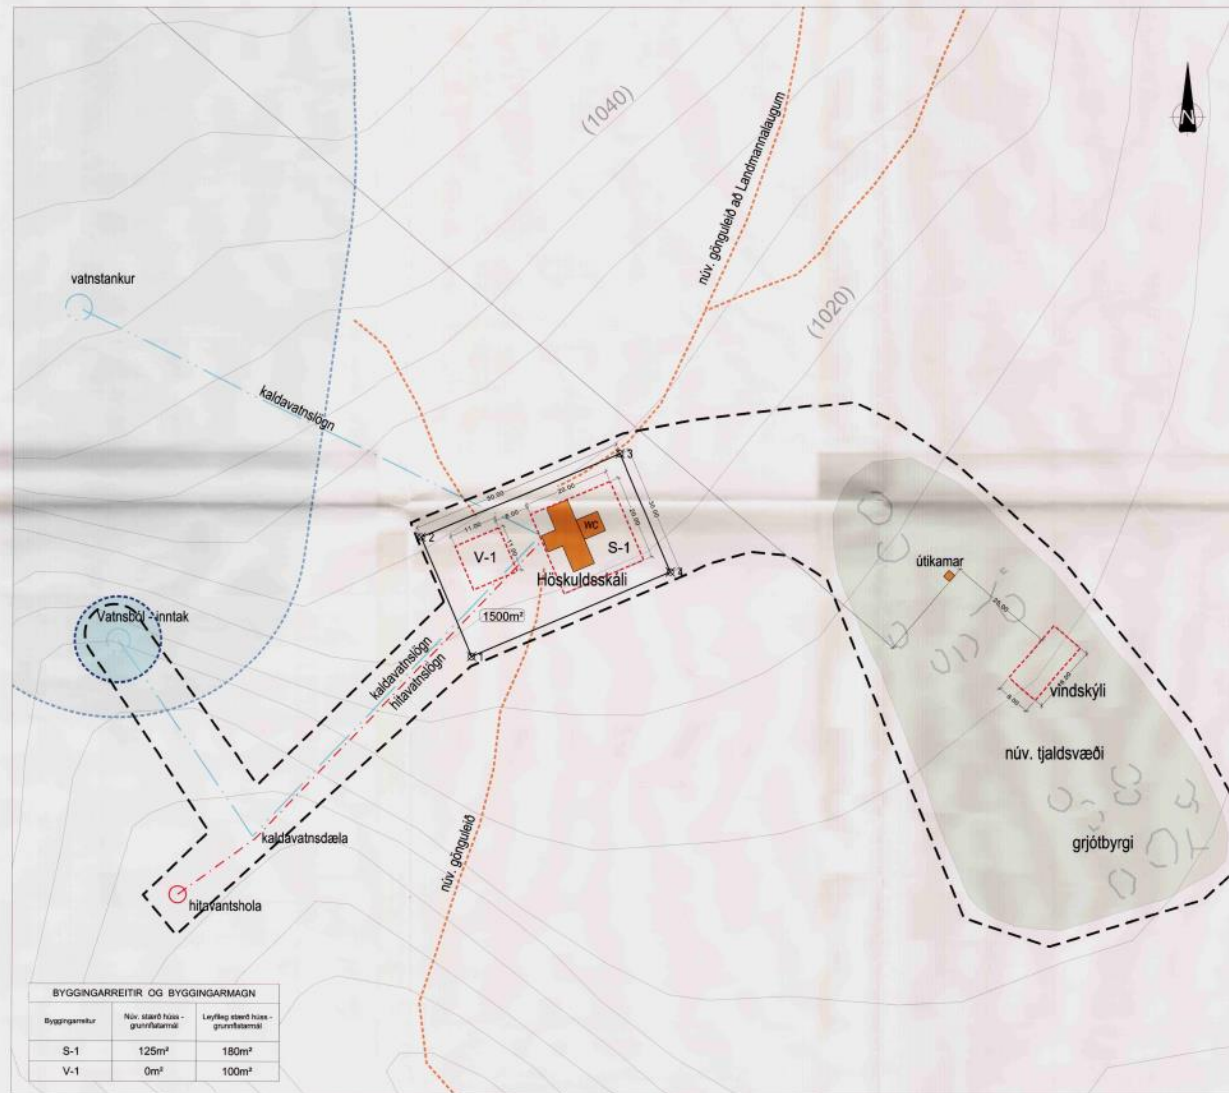
# RANGÁRÞING YTRA - Deiliskipulag skálasvæðis við Hrafninnusker

Á neðangreindri mynd má sjá stækkaða útgáfu af deiliskipulagi fyrir skálasvæði v ið Hrafninnusker.

Sveitarstjórn Rangárþings samþykkti deiliskipulag á skálasvæðinu við Hrafninnusker og er deiliskipulag í samræmi við Aðalskipulag Rangárþings ytra. Deiliskipulagið nær til 1 ha svæðis (sjá mynd 4).

Kalt vatn er fengið úr vatnslind sem sprettur upp í snarbröttu gili um sem staðsett er í um 120 m fjarlægð vestur frá skálanum. Úr lindinni rennur vatni í leiðslu að dælu sem er um 25 m fyrir neðan skála en hún er knúin með gufuskilju frá nálægum jarðhver. Neysluvatninu er síðan dælt upp í ryðfrían 10 þúsund lítra ryðfrían stálbrunn sem grafinn er í jörðu norðvestan við skálann (greinargerð með deiliskipulagi skálasvæðis við Hrafninnusker, 2010). Brunnsvæðið og grannsvæðið er merkt inn á deiliskipulagsupprátt (sjá mynd 4).

Aðrennslisstefna vatnsbóls er með þeim hætti að lítil sem engin hætta er talin vera á mengun frá kamri á tjaldsvæði eða frá förgunarstað en á mynd 4 má sjá hæðarlínur á staðnum sem sýna að vatnsbólið stendur ofan við þann stað þar sem salernisúrgangurinn er grafinn niður í dag og er sama staðsetning fyrirhuguð fyrir framkvæmdina. Staðsetning gryfjanna er langt utan brunn- og grannsvæðis skálans (sjá myndir 7 og 9). Eiginleikar jarðvegs til að hreinsa skólp á köldum landssvæðum hafa einnig reynst vera góðir, og hafa niðurstöður rannsókna sýnt fram á góða eiginleika jarðvegs til að hreinsa bæði næringarefni og örverur úr skólpi (Norsk Institutt for Bioøkonomi, 2018; Jenssen o.fl., 2014).
